**ANÁLISE EXPERIMENTAL DE UM MURETE DE ALVENARIA DE
PEDRA TRADICIONAL REFORÇADO COM CONFINAMENTO
TRANSVERSAL CONTÍNUO POR FITAS METÁLICAS**

Dissertação apresentada para obtenção do grau de Mestre em Engenharia Civil, Perfil de Construção, pela Faculdade de Ciências e Tecnologias da Universidade Nova de Lisboa

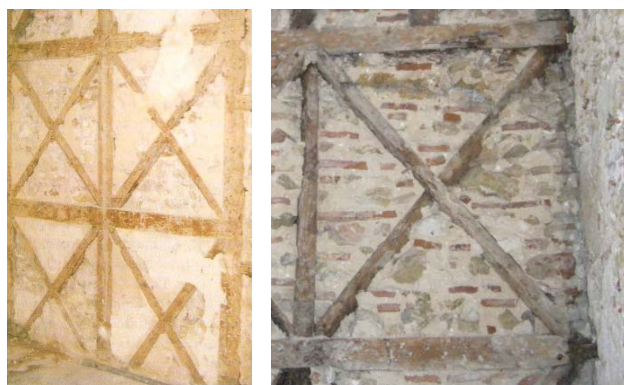
Fig. 2.1 - Cruzes de Santo André utilizadas nas Construções Pombalinas [24]

Com o sismo de 1755 a reconstrução de Lisboa tornou-se exemplo para o resto do território nacional, tendo por referência máxima as estruturas de alvenaria da época Pombalina, dominada por uma solução técnica pensada exclusivamente na actividade sísmica: o conceito de gaiola que consiste numa estrutura de madeira formando diagonais cruzadas (cruzes de Santo André) revestida por alvenaria de pedra, fig. 2.1.

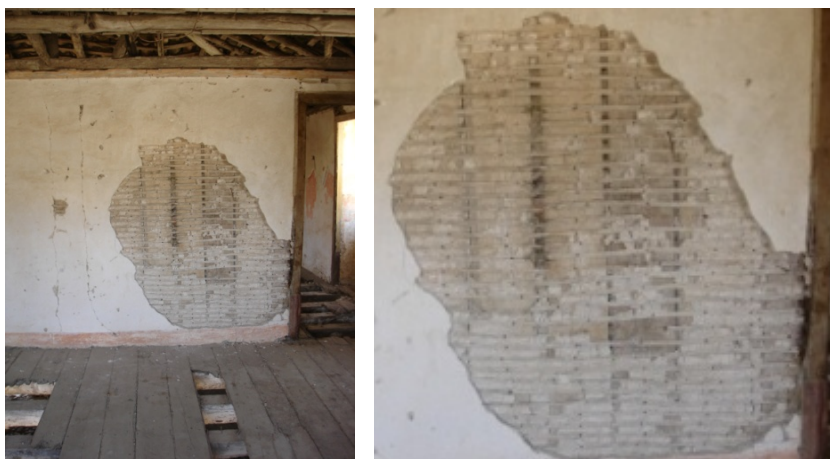
Fig. 2.2 - Tabique de madeira com revestimento sobre fasquiado

Um caso particular, mas de grande interesse de paredes de compartimentação é o tabique característico da época Pombalina, fig. 2.2, embora muitas vezes acabe por desempenhar um papel estrutural, para a qual não foi projectada, apresenta como função principal o facto de ser elemento de separação de espaços interiores de edifícios.

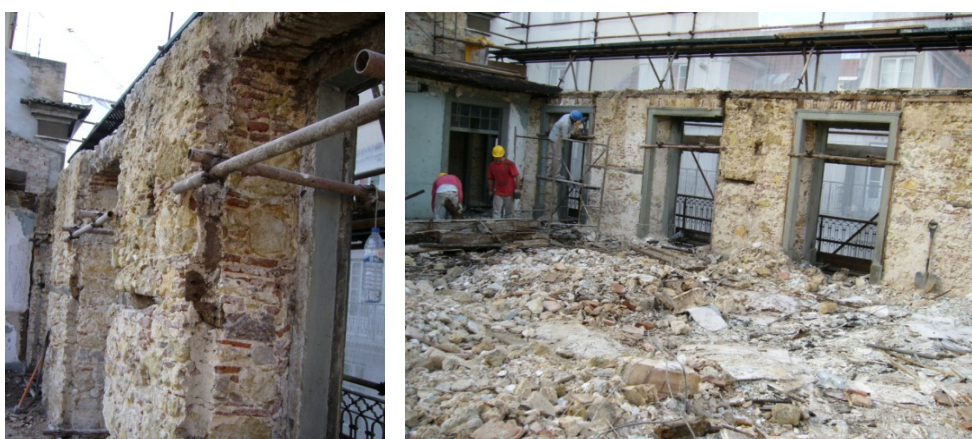
Fig. 2.4 - Paredes de alvenaria ordinária

As paredes de alvenaria de pedra podem apresentar uma, duas ou três folhas. Essencialmente o que distingue a parede de uma ou duas folhas é o facto de os elementos que compõem a secção transversal se encontrarem devidamente imbricados, assim como a utilização de perpianhos (blocos de grande dimensão que apresentam comprimento igual à largura da parede, promovendo um adequado travamento vertical). Paredes construídas com três folhas apresentam geralmente um núcleo central mais pobre formado por pedras (ou outros materiais) de menores dimensões, muitas vezes resultantes do escacilhamento de pedras maiores, utilizadas nas folhas exteriores. Assim as paredes de múltiplas folhas, que são caracterizadas por uma morfologia irregular, estão muito propensas a roturas frágeis, facilitadas pela separação das camadas e perda de material, tornando-se a existência de perpianhos ainda mais importante nestes casos, de forma a minimizar os fenómenos de abaulamento e fendilhação vertical [24].

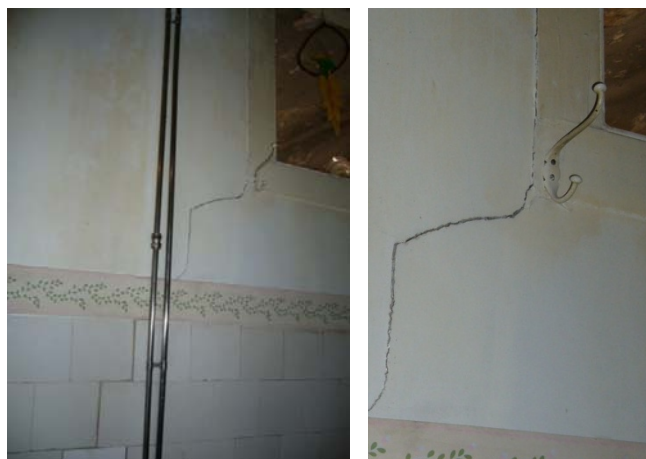
Fig. 2.5 - Fissuração de parede junto a um vão

A fendilhação pode ocorrer generalizadamente numa parede, no entanto verifica-se uma grande incidência nas zonas junto a aberturas para portas e janelas e na ligação de paredes ortogonais, uma vez que existe uma elevada concentração de tensões nestes locais, fig. 2.5. A ocorrência de fendilhação junto aos vãos deve-se à falta de resistência adequada dos lintéis superiores, conduzindo a fissuras verticais devido às elevadas tensões ou a movimentos que ocorrem nos edifícios provocando esforços de corte nessas zonas.

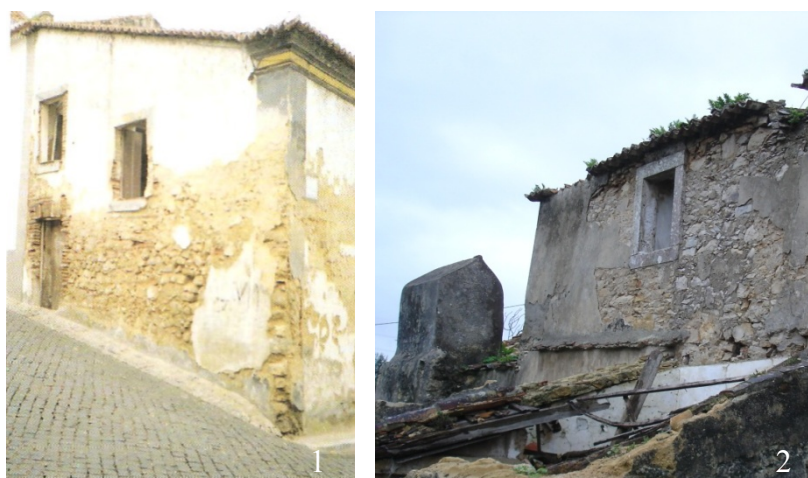
1 - caso em Santiago do Cacém [24]; 2 - caso em Cascais
Fig. 2.6 - Desagregação de alvenaria fraca

A desagregação é uma anomalia muito generalizada que pode resultar da progressão e agravamento da fendilhação da parede, no entanto esta ocorre geralmente devido à acção dos agentes climáticos, oscilações de temperatura originando variações dimensionais fig. 2.6. Também a erosão provocada pelas águas das chuvas e da acção do vento originando infiltrações, assim como a humidade ascendente do terreno contribuem fortemente para a ocorrência desta anomalia.

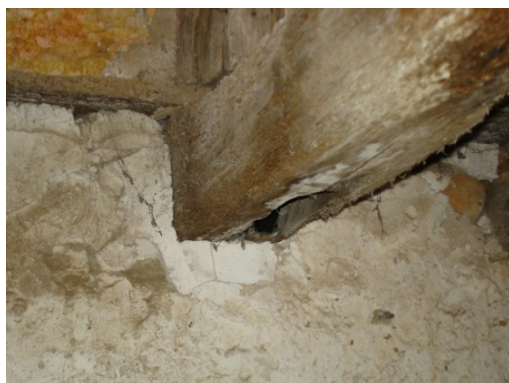
Fig. 2.7 - Apoio de viga de madeira sobre parede de alvenaria de pedra

Tendo em vista minimizar esta anomalia é extremamente importante assegurar a transmissão de cargas concentradas através de elementos de reforço das paredes, que no caso das vigas pode ser assegurado usando pedras de boa qualidade sobre a qual estas apoiam [2, 24].

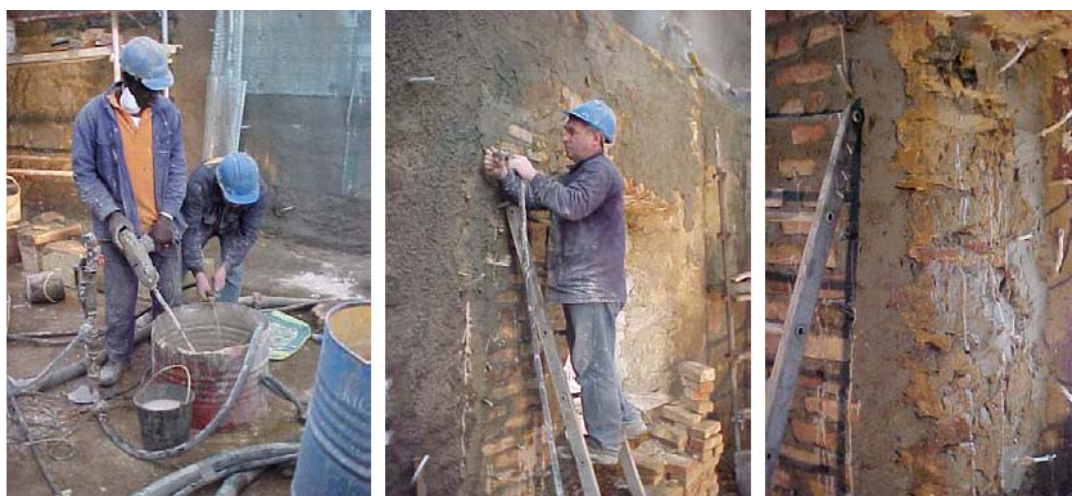
Exemplo de aplicação num edifício em Lisboa

A técnica de consolidação de alvenarias por injeção, fig. 2.8, consiste na emissão de uma calda fluida em furos previamente efectuados nas paredes, com o objectivo de preencher cavidades existentes, sejam elas fissuras ou vazios interiores, alterando-se assim as características físicas e mecânicas das alvenarias, promovendo-se a melhoria das condições de ligação dos elementos, assim como a sua coesão. Estas caldas podem ser hidráulicas, ou nalguns casos à base de resinas orgânicas, no entanto em edifícios antigos devem ser preferidas caldas inorgânicas por motivos de compatibilidade com as argamassas existente [1, 28]. As caldas de cal aérea apresentam a necessária compatibilidade com as alvenarias antigas, no entanto, não possibilitam a cura eficaz em locais com fraco contacto com o dióxido de carbono, pelo que se recomenda a adição de pozolanas [1].

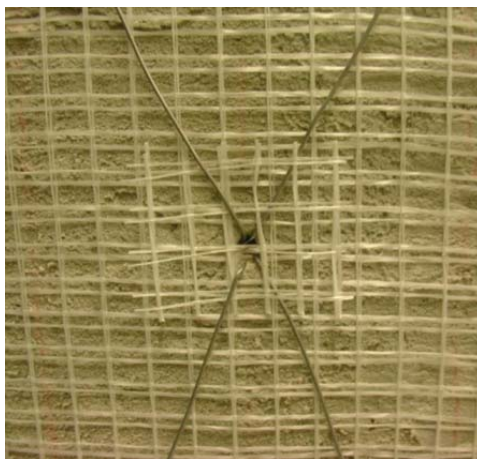
Fig. 2.12 - Foto ilustrativa de confinamento transversal contínuo [23]

Esta solução estudada por F. Pinho será apresentada no capítulo III – *Trabalhos experimentais de referência* e, consistiu na passagem de fios de aço zincados em furos previamente abertos na alvenaria num processo contínuo, dando assim origem à “cosedura” da alvenaria.

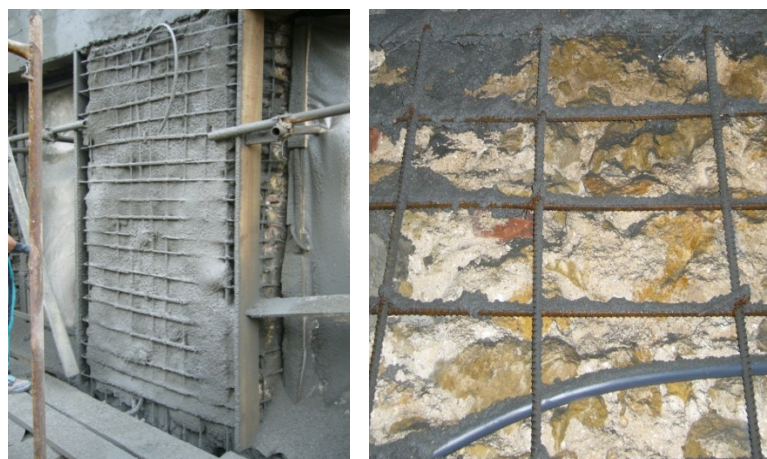
Fig. 2.16 - Fotos ilustrativas de encamisamento

A técnica de encamisamento consiste na aplicação de uma camada de recobrimento em betão armado com espessura na ordem dos 10cm, reforçada com malha de aço, fixa à parede através de pregagens, num processo semelhante ao dos rebocos armados, fig. 2.16. Obtém-se um revestimento de maior espessura que um reboco convencional e com características mecânicas superiores às que se verificam nos rebocos armados, sobretudo ao corte. Esta técnica aplica-se no reforço de alvenarias “pobres”, muito irregulares, com mistura de diferentes materiais ou restos de materiais, argamassas muito deterioradas e fraca ligação dos materiais [23, 27].

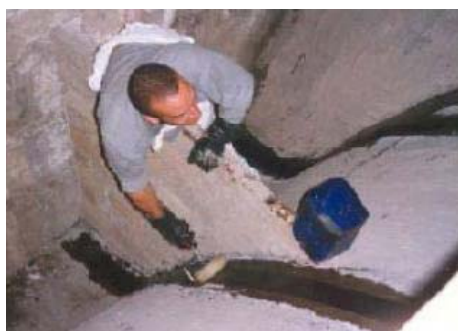
Fig. 2.18 - Aplicação de faixa de material compósito [20]

A técnica de reforço com materiais compósitos consiste na aplicação de materiais poliméricos reforçados com fibras de vidro ou de carbono coladas ao suporte com resinas de elevado desempenho, fig. 2.18. A sua aplicabilidade em paredes de alvenaria de pedra encontra-se condicionada pelo facto de haver dificuldades na aderência das fibras às paredes devido à irregularidade superficial das mesmas [23, 27].

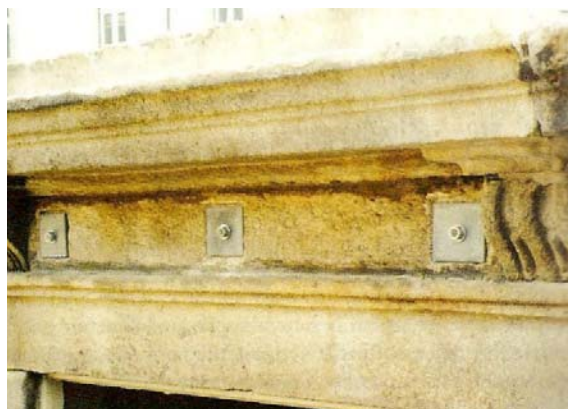
Fig. 2.19 - Aplicação de tirantes ancorados pelo exterior [2]

A ligação entre paredes de fachadas paralelas, através de varões metálicos ou do vigamento dos pavimentos, quando se encontra perpendicular às paredes a ligar, constitui uma excelente forma de redução de danos nos edifícios no caso da ocorrência de sismos ou assentamentos diferenciais das fundações [23]. Estas ligações não devem introduzir tensões adicionais nos pontos de fixação à alvenaria, devendo para tal ser ajustadas mas não traccionadas, uma vez que as tensões tenderiam a libertar-se no caso de movimento do edifício, podendo provocar o esmagamento local da alvenaria [23].

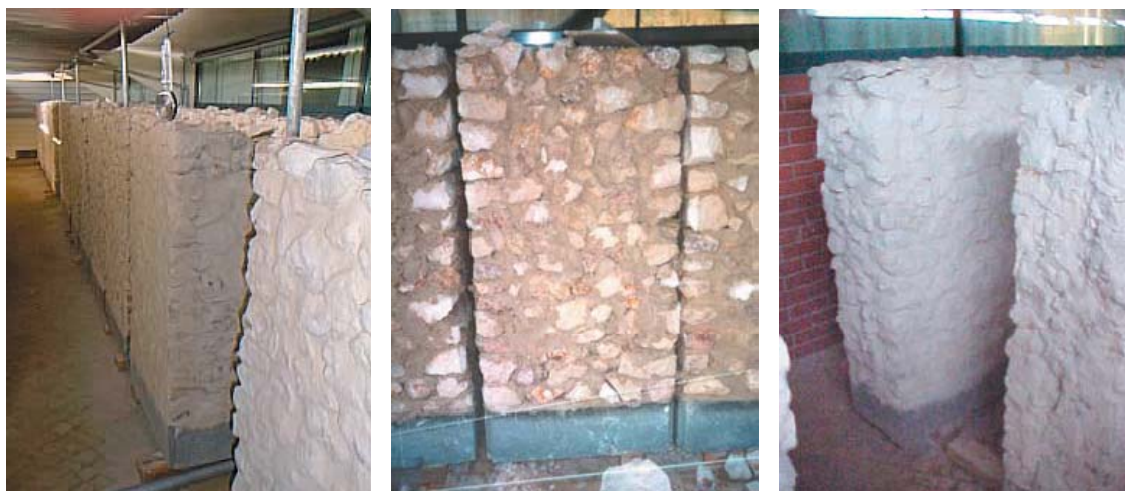
Fig. 3.1 - Representação dos muretes simples do trabalho de F. Pinho [23]

Foram construídos 62 modelos experimentais (muretes) de alvenaria de pedra: 42 com $0,80\text{m} \times 0,40\text{m} \times 1,20\text{m}$ de largura, comprimento e altura respectivamente (designados por muretes pequenos) e 20 com $1,20\text{m} \times 0,40\text{m} \times 1,20\text{m}$ (designados por muretes grandes), fig. 3.1.

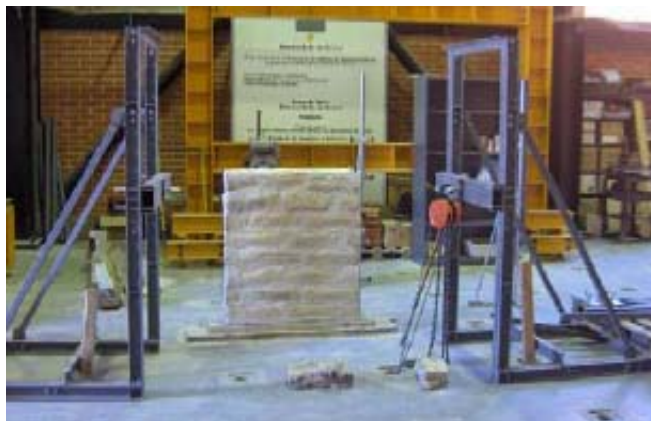
Fig. 3.7 - Dispositivo de ensaio cíclico da parede do trabalho de H. Varum *et al* [34]

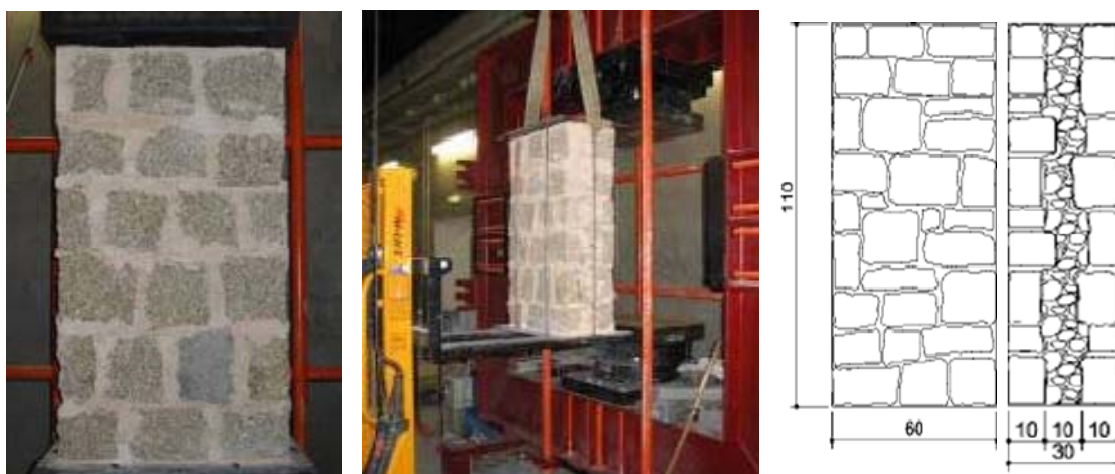
Fig. 3.11 - Modelos experimentais do trabalho realizado por D. Oliveira *et al* [22]

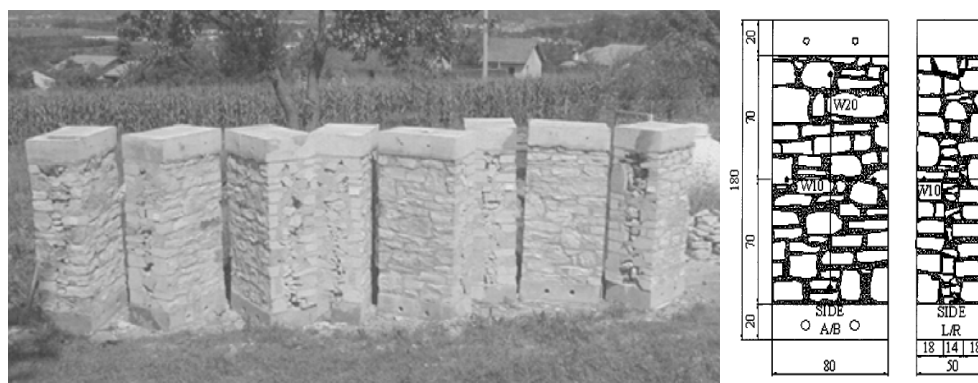
Fig. 3.13 - Modelos experimentais do trabalho de M. Valuzzi *et al* [33]

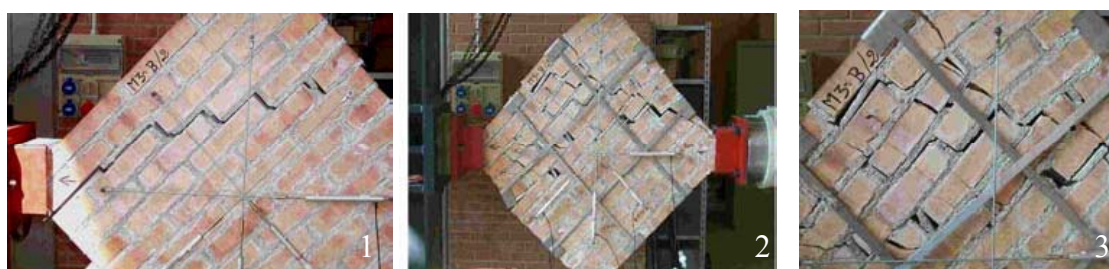
1 - rotura da parede sem reforço; 2,3 - rotura da mesma parede após reforço com fitas
Fig. 3.14 - Representação das paredes do trabalho realizado por M. Dolce *et al* [8]

Foram apenas ensaiadas até à publicação deste trabalho duas paredes utilizando argamassas de cimento e cal, de forma a configurar o sistema de ensaio e dar as primeiras indicações acerca da melhoria que se pode obter através desta solução de reforço. As paredes foram primeiramente levadas à rotura em ensaios monotónicos e só depois foram reforçadas com as fitas metálicas voltando a ser ensaiadas, sendo que, desta vez uma foi sujeita a ensaio monotónico e a outra a ensaio cíclico, fig. 3.14.

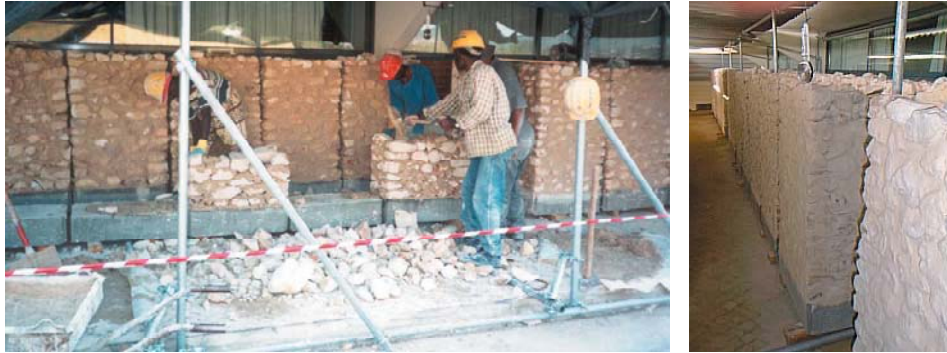
Fig. 5.1 - Representação dos muretes em fase de construção e armazenamento [25]

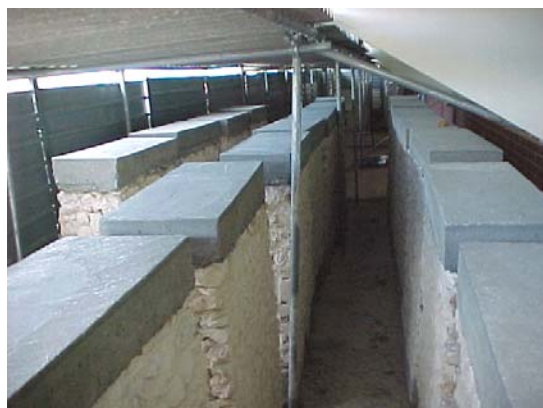
Fig. 5.2 - Representação dos muretes com lintel no interior do abrigo [23]

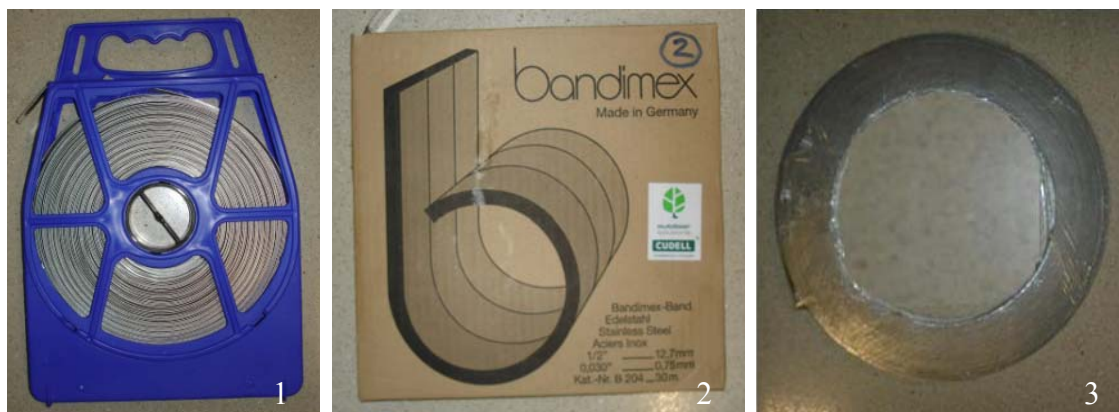
1 - modelo da *Band-IT*; 2 - modelo da *Bandimex*; 3 - modelo da *BaoYi Metals* e utilizado no reforço

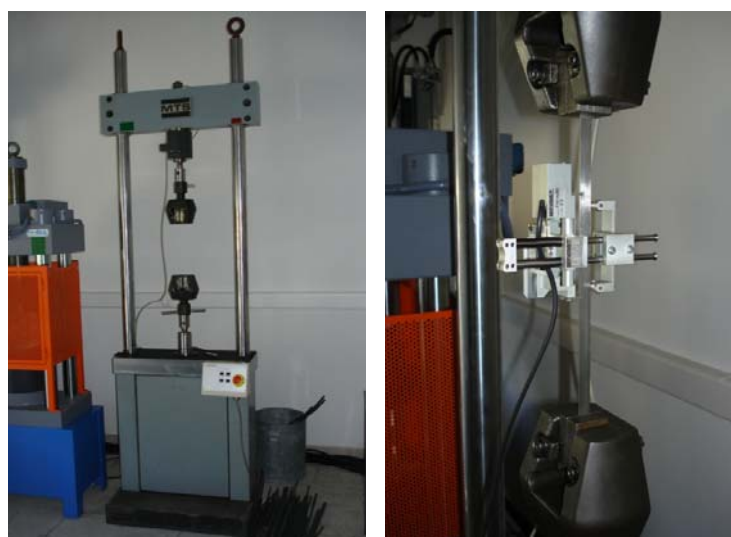
Fig. 6.3 - Ensaio de tracção das fitas metálicas na empresa Deltasigma

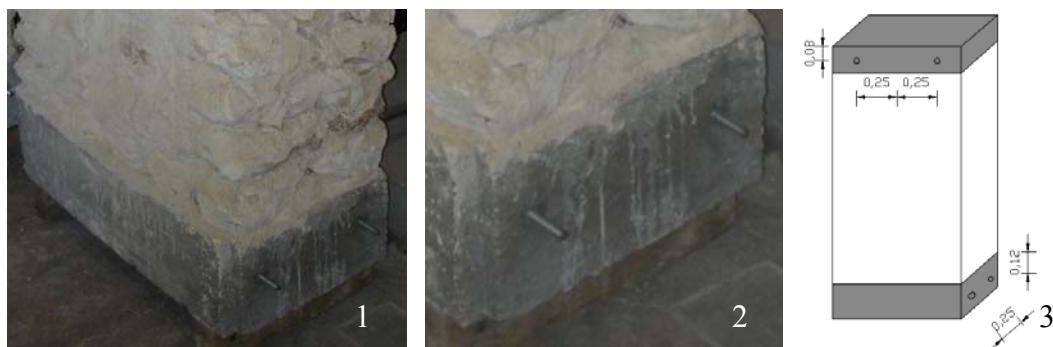
1,2 - foto do varão roscado colocado; 3 - esquema dos furos realizados

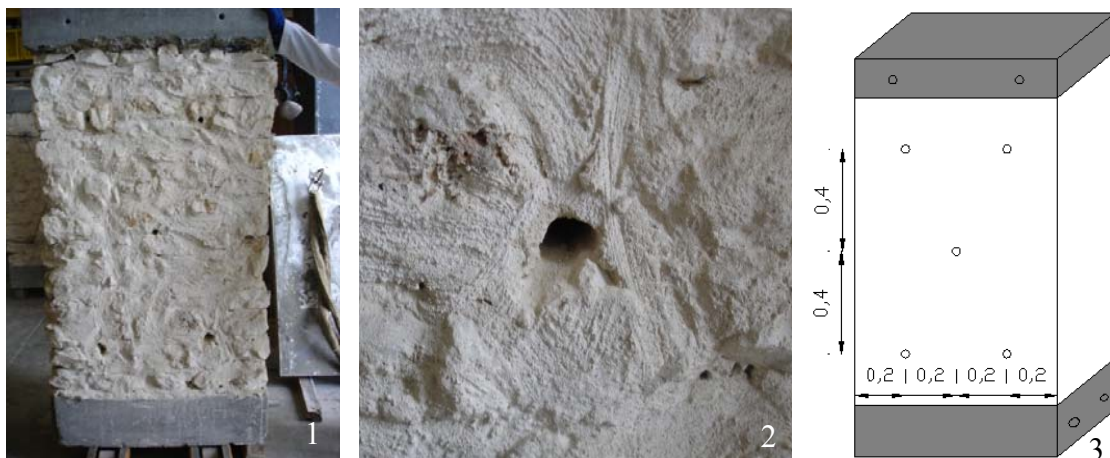
1 - aspecto do murete após furação; 2 - pormenor do furo; 3 - esquema com dimensões;
Fig. 6.8 - Furação do murete para introdução das fitas

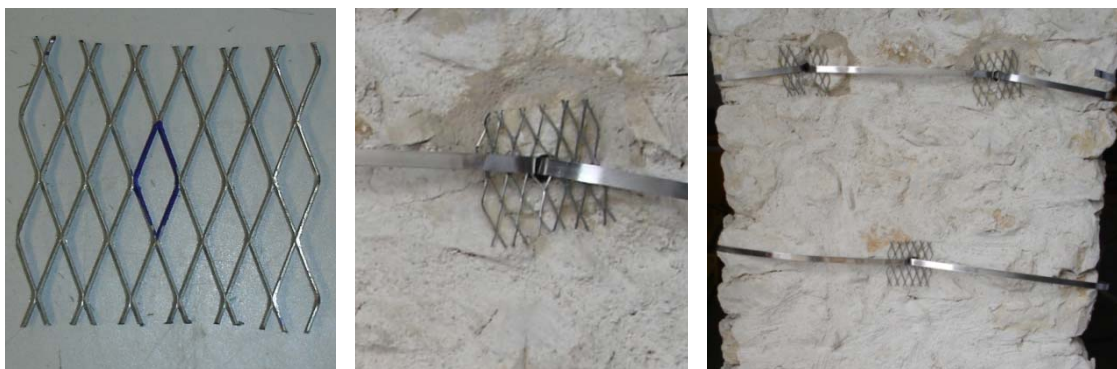
Fig. 6.9 - Colocação da rede de metal distendido à saída de cada furo

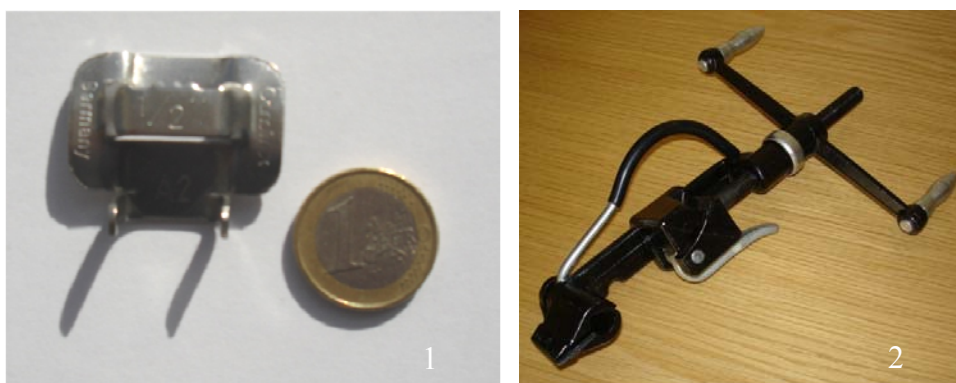
1 - fivela; 2 - máquina de aperto das fitas

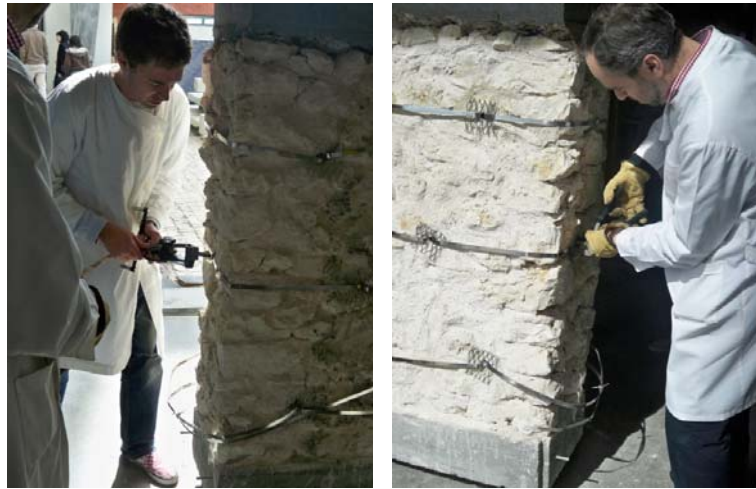
Fig. 6.11 - Realização da passagem das fitas e do seu aperto na face lateral

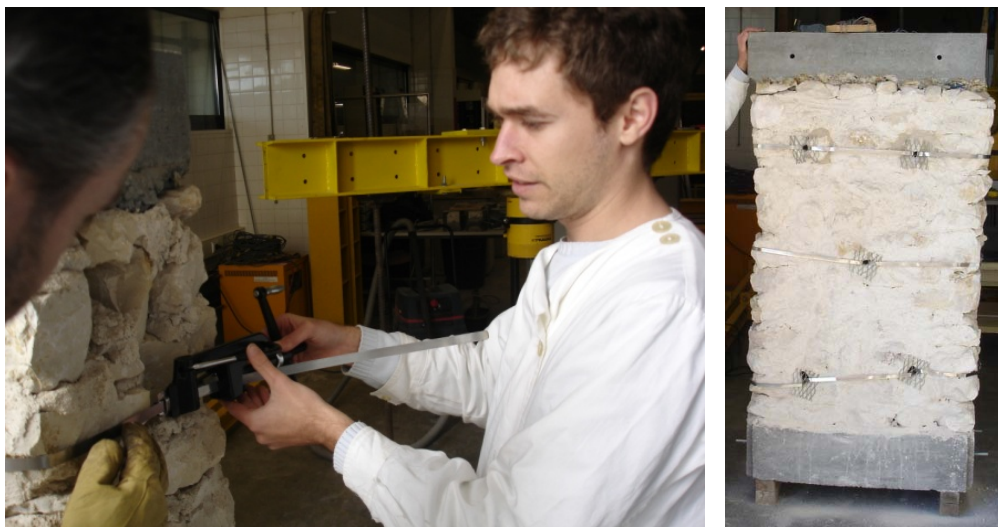
Esquerda - pormenor da realização do aperto; Direita - aspecto final do murete

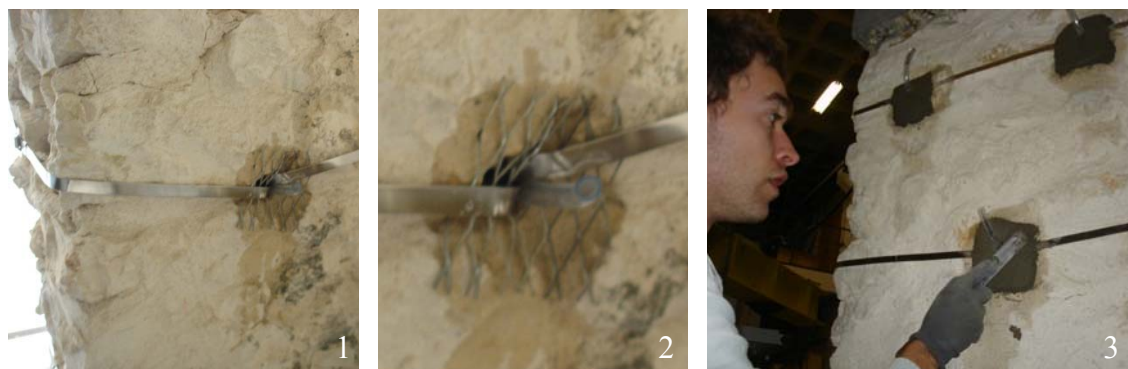
1,2 - molhagem do furo previamente à colocação da argamassa; 3 - realização da almofada utilizando uma espátula

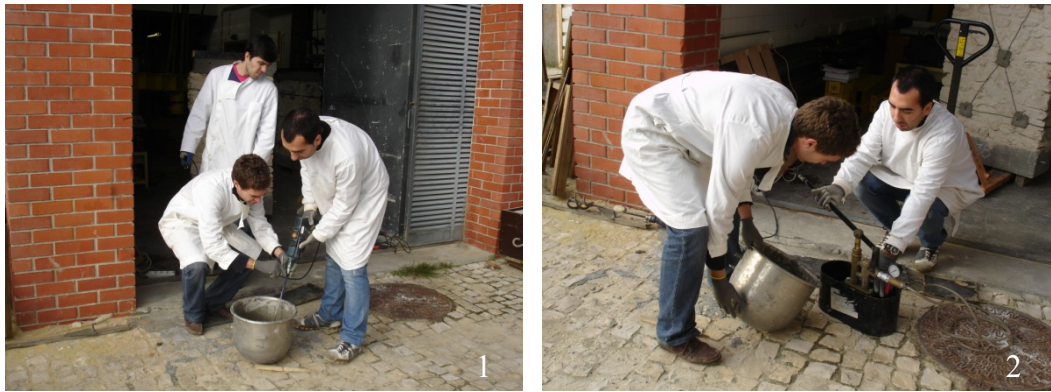
1 - realização da mistura da calda de cimento 2 - colocação da calda na máquina de injeção
Fig. 6.14 - Realização da calda de cimento

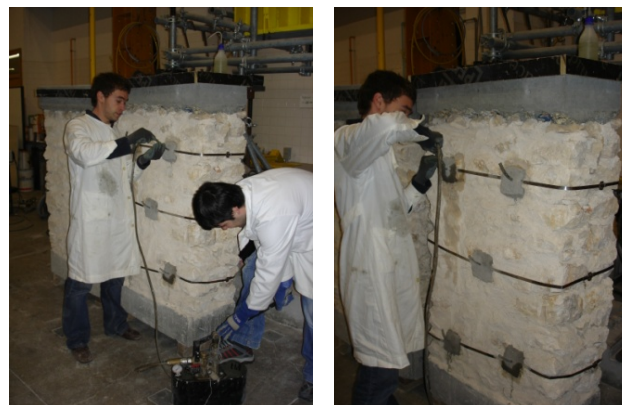
Fig. 6.15 - Realização da injeção de calda nos furos do murete

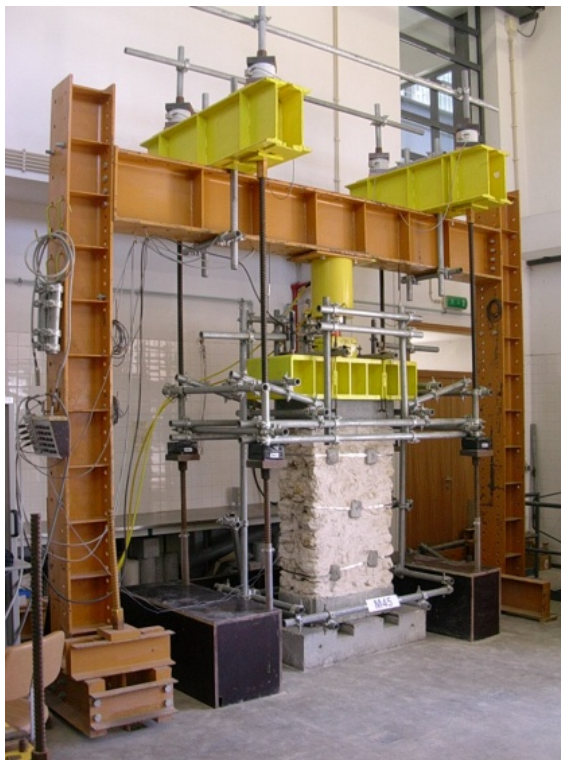
Fig. 7.2 - Sistema de ensaio com o murete M45

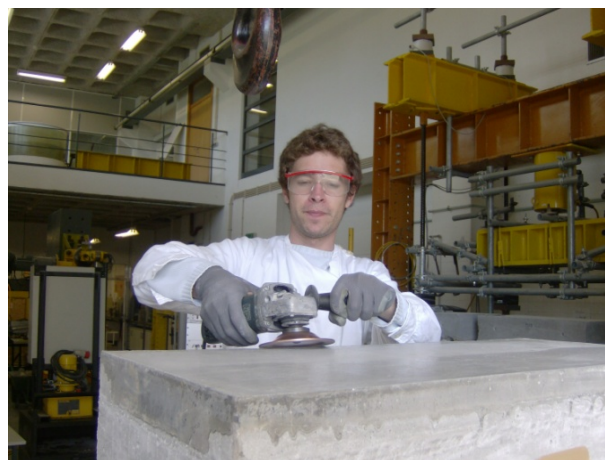
Fig. 7.3 - Regularização do lintel do murete

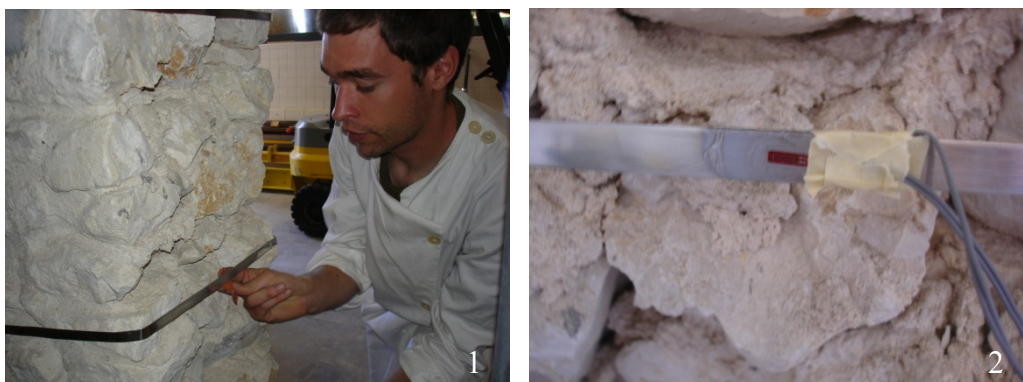
1 - lixagem da fita; 2 - extensómetros colocados

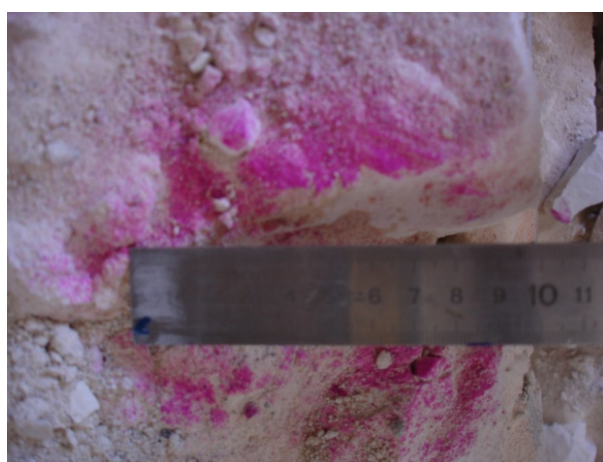
Fig. 7.9 - Medição da profundidade de carbonatação
